FACULDADE DE ENFERMAGEM NOVA ESPERANÇA
CURSO BACHARELADO EM ODONTOLOGIA

**RETENTOR INTRARRADICULAR ASSOCIADO À RESTAURAÇÃO DIRETA EM
RESINA COMPOSTA: RELATO DE CASO**

Manuscrito apresentado à Faculdade Nova
Esperança como parte dos requisitos exigidos
para conclusão do curso de Bacharelado em
Odontologia.

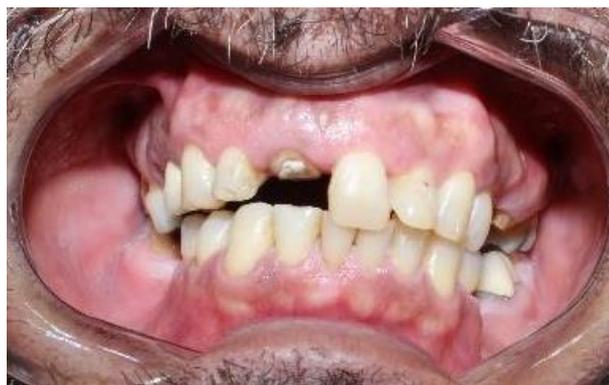
Figura 1. Ausência da coroa clínica do dente 11, com a entrada do conduto radicular revestida com material restaurador provisório.

Ao realizar o exame clínico, foram percebidos desgastes incisais dos elementos superiores e inferiores, algumas perdas dentárias posteriores e a ausência da coroa clínica do dente 11 que possuía apenas uma férula, de aproximadamente 1mm, e a entrada do conduto radicular estava revestida com material restaurador provisório, Coltosol, sendo esse o principal incômodo do paciente (Figura 1). Em seguida, o exame radiográfico foi realizado evidenciando que, assim como o paciente havia relatado, o dente apresentava um tratamento endodôntico prévio, apresentando menos de 2/3 da porção radicular desobturada, devido ao pino intrarradicular anterior (Figura 2).

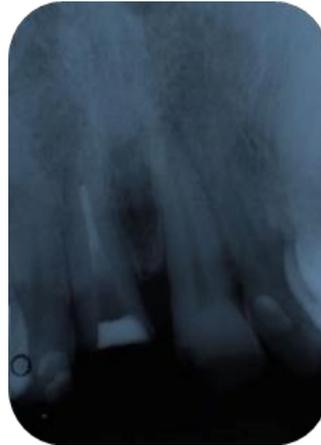
Figura 2. Ausência da coroa clínica do dente 11, com a entrada do conduto radicular revestida com material restaurador provisório.

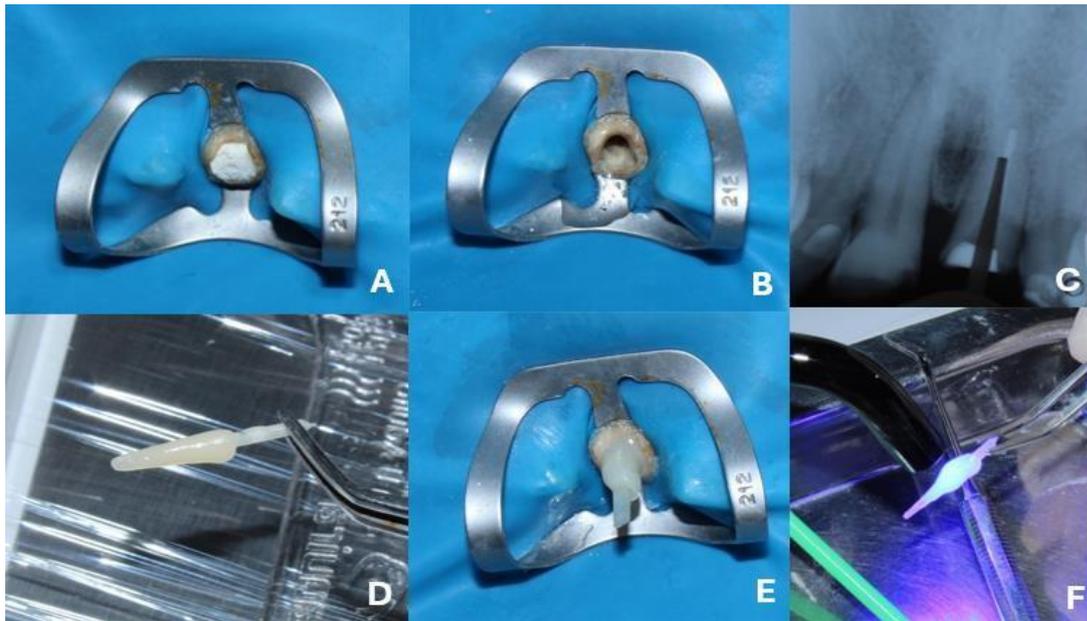
Figura 3. Material restaurador provisório no dente 11 (A); Remoção do material provisório e desobturação adequada do conduto (B); Auxílio da radiografia periapical para selecionar o tamanho do pino de fibra (C); Inserção da resina composta sobre o pino para reanatomização (D); Inserção do conjunto pino e resina composta no canal radicular para cópia da anatomia interna (E); Fotopolimerização final, extrabucal, do pino associado a resina composta (F).

Após selecionar todo o material a ser utilizado, o procedimento iniciou com o isolamento absoluto do dente 11, com lençol de borracha e um grampo 212. Após a retirada do material provisório com ponta diamantada esférica, a desobturação do canal radicular foi realizada com a broca nº 03 Gates Glidden em alta rotação, sob irrigação constante, com um stop acoplado delimitando o comprimento (16mm), deixando cerca de 3 a 4mm de Guta Percha no conduto. Em seguida, o pino intrarradicular foi escolhido a partir da largura e do comprimento do canal, após sobreposição em radiografia periapical, sendo este o de nº01 (Whitepost DC - FGM). Para a limpeza da superfície do retentor foi utilizado Ácido Fosfórico 37% (AllPrime), durante 30s e lavado com água em abundância por 30s. Aplicou-se o agente de união Silano, aguardando o tempo de 1 minuto. Em seguida, o Adesivo Universal (Ambar Universal APS - FGM) foi aplicado em dupla camada, intercalando as camadas com um leve jato de ar para remoção de excessos e volatilização do solvente, sendo fotoativado (Optilight Max - SAEVO) por 40 segundos.

Um incremento de resina composta (Forma - A3E) foi utilizado para reanatomizar o pino de fibra de vidro. Utilizando-se de um microbrush, o conduto radicular foi lubrificado previamente com gel hidrossolúvel (KY) e o conjunto, pino associado à resina composta (Forma - T), foi inserido no canal radicular, copiando a anatomia interna, sendo realizada a fotoativação por 5 segundos. Após isso, o pino foi removido do conduto e fotopolimerizado, de modo extrabucal, por 40 segundos em cada face (Figura 3).

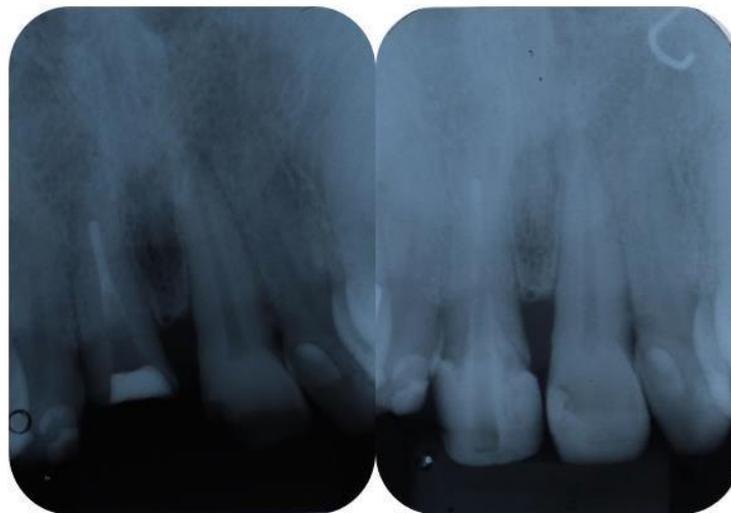
Figura 4. Radiografias periapicais antes e após a cimentação do retentor intrarradicular de fibra de fibra de vidro.

A partir disso, a cimentação foi feita com cimento resinoso dual (Allcem CORE - FGM) com uma ponta misturadora do próprio fabricante. Foi inserido o pino dentro do conduto, retirados os excessos e a fotopolimerização foi realizada durante 40 segundos em cada face do dente, totalizando 120s. O pino foi cortado 2 mm aquém da linha de oclusão do paciente com uma ponta diamantada esférica (nº1012) em alta rotação com refrigeração. Na figura 4 é possível observar as radiografias periapicais antes e após a cimentação do retentor intrarradicular.

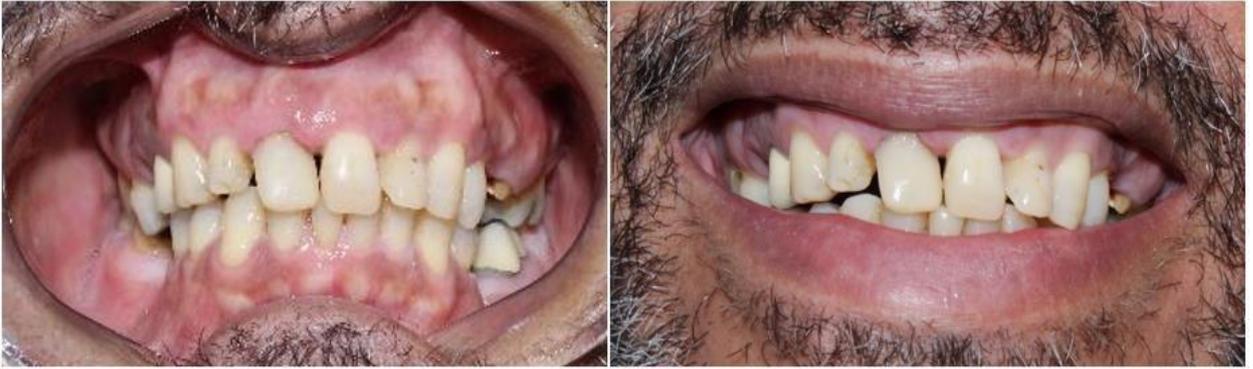
Figura 5. Caso clínico finalizado após a cimentação do pino de fibra de vidro associado a restauração direta em resina composta.

Por fim, realizou-se uma restauração direta em resina composta (Forma) sobre o retentor intrarradicular. Iniciando com a confecção da concha palatina e as paredes proximais com resina translúcida (Forma – T). Em seguida, foram feitos incrementos de dentina (Forma A2D) e finalizado com uma camada de esmalte por vestibular (Forma – A2E). Após os ajustes necessários com pontas diamantadas (2200F e 3118F) e discos de lixa granulação média e fina (Diamond Pro – FGM), o procedimento foi finalizado com o polimento do provisório utilizando pontas de borracha em formato de disco e de taça, primeiro na cor amarela e em seguida na cor branca (Kit de Polimento - AllPrime) e feltro (Diamond Pro – FGM) com pasta de polimento (Diamond Excel – FGM) (Figura 5).
